دراسات فى
علاج وصيانة
الأخشاب الجافة

علاج وترميم
مجموعة التماثيل الخشبية التى عثر عليها بمصطبة "كاعبر"

تأليف
د. نادية لقمة

وزارة الثقافة
المجلس الأعلى للآثار

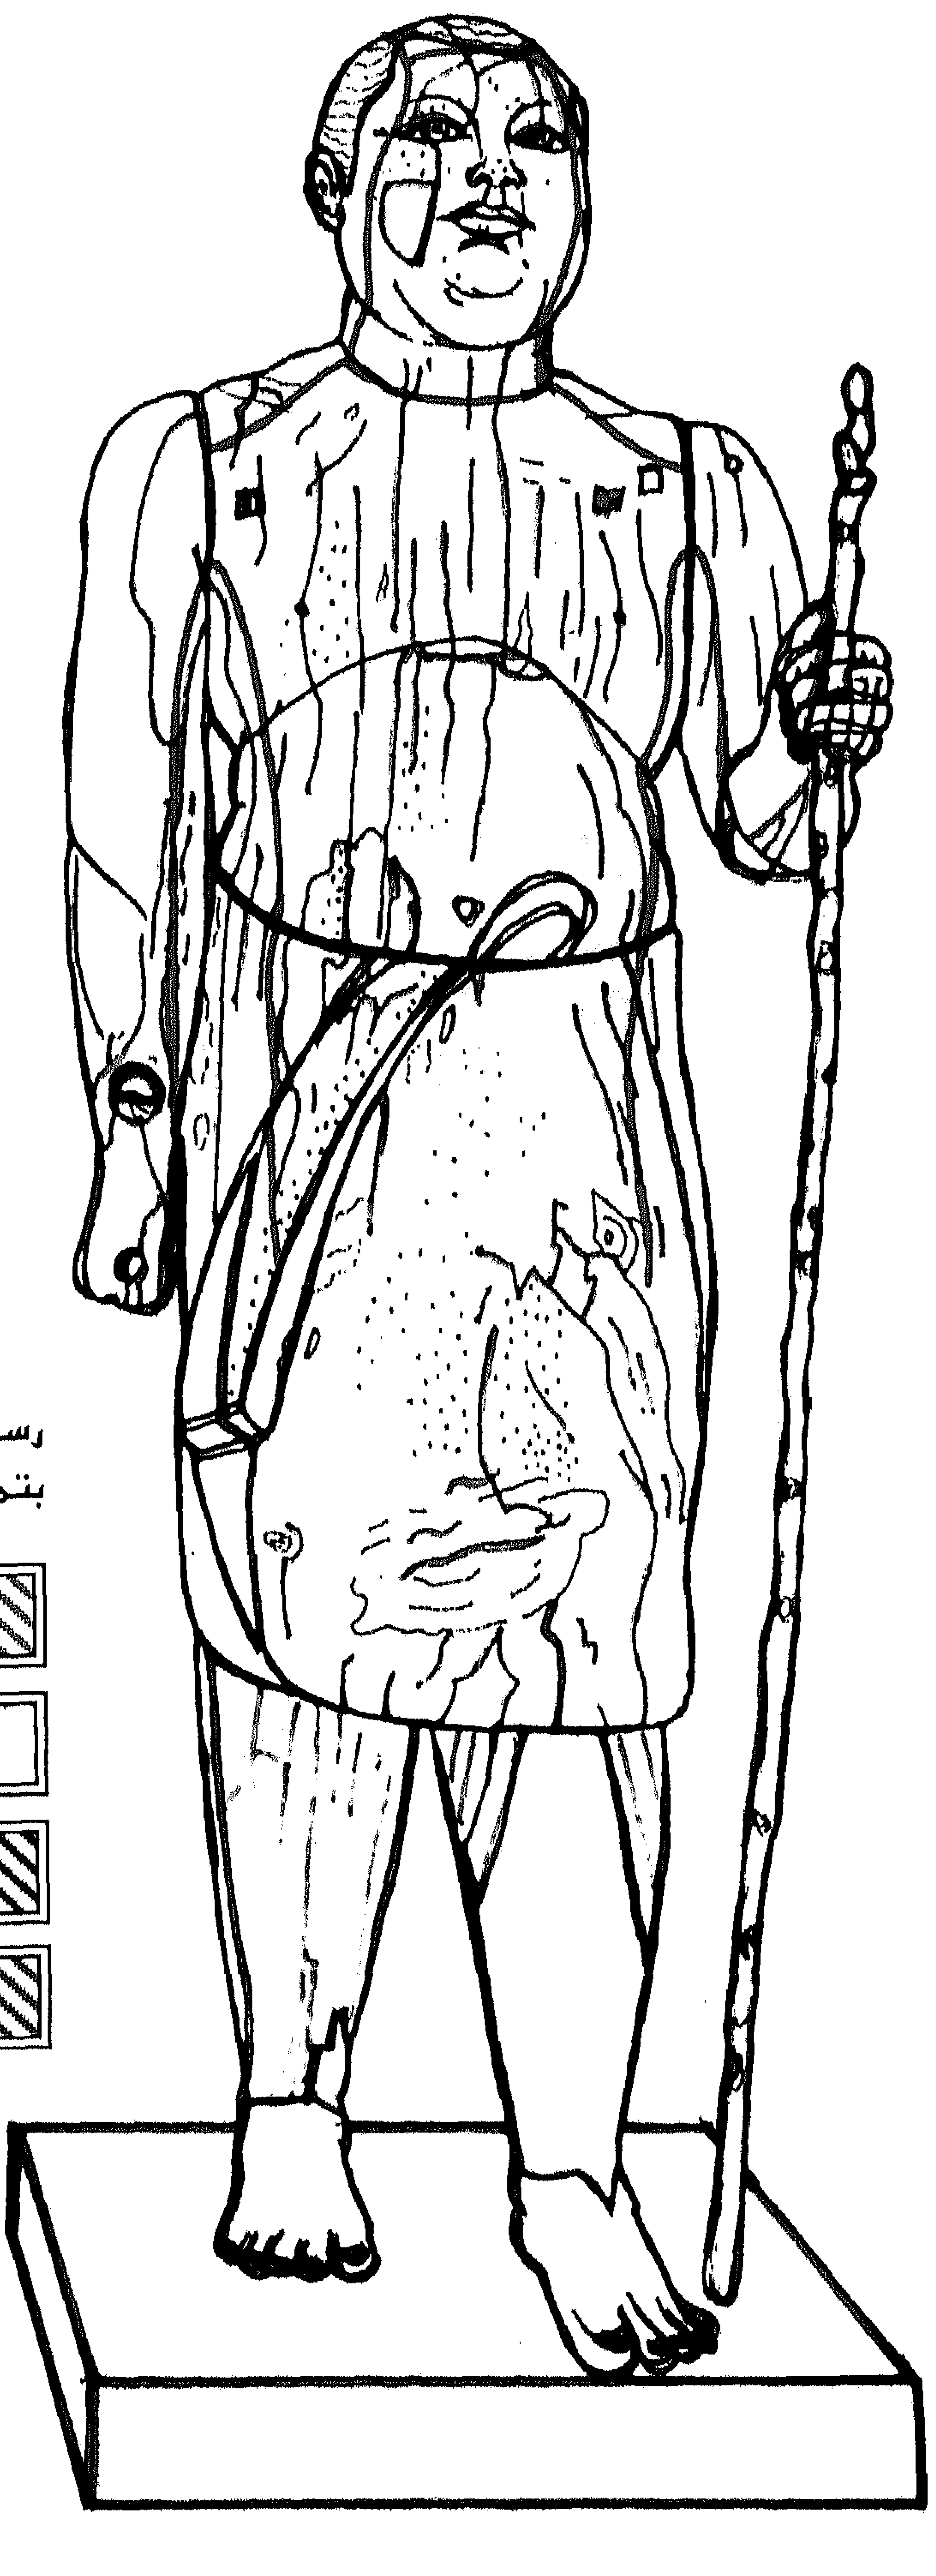
شكل رقم (٤)

- يوجد على بعض أجزاء من سطح التمثال بصورة متفرقة غير منتظمة بقع من مادة معتمة شديدة البياض.(٥ – ٨ – ١٠).
- توجد بعض الخطوط الدقيقة قليلة العمق بالتمثال بوجه عام خاصة على جانبى الوجه وكذا بطول جانبى الجسم من الأمام والخلف وبطول الذراعين من الداخل ، وبصورة متفرقة تربط بين الخطوط السابقة [صور رقم(١٧ ، ١٨)] [أشكال رقم (٤ – ٥ – ٦ – ٧– ٨ – ٩)] .

رسم تخطيطى يوضح مظاهر التلف بتمثال «كاعبر» من الأمام .

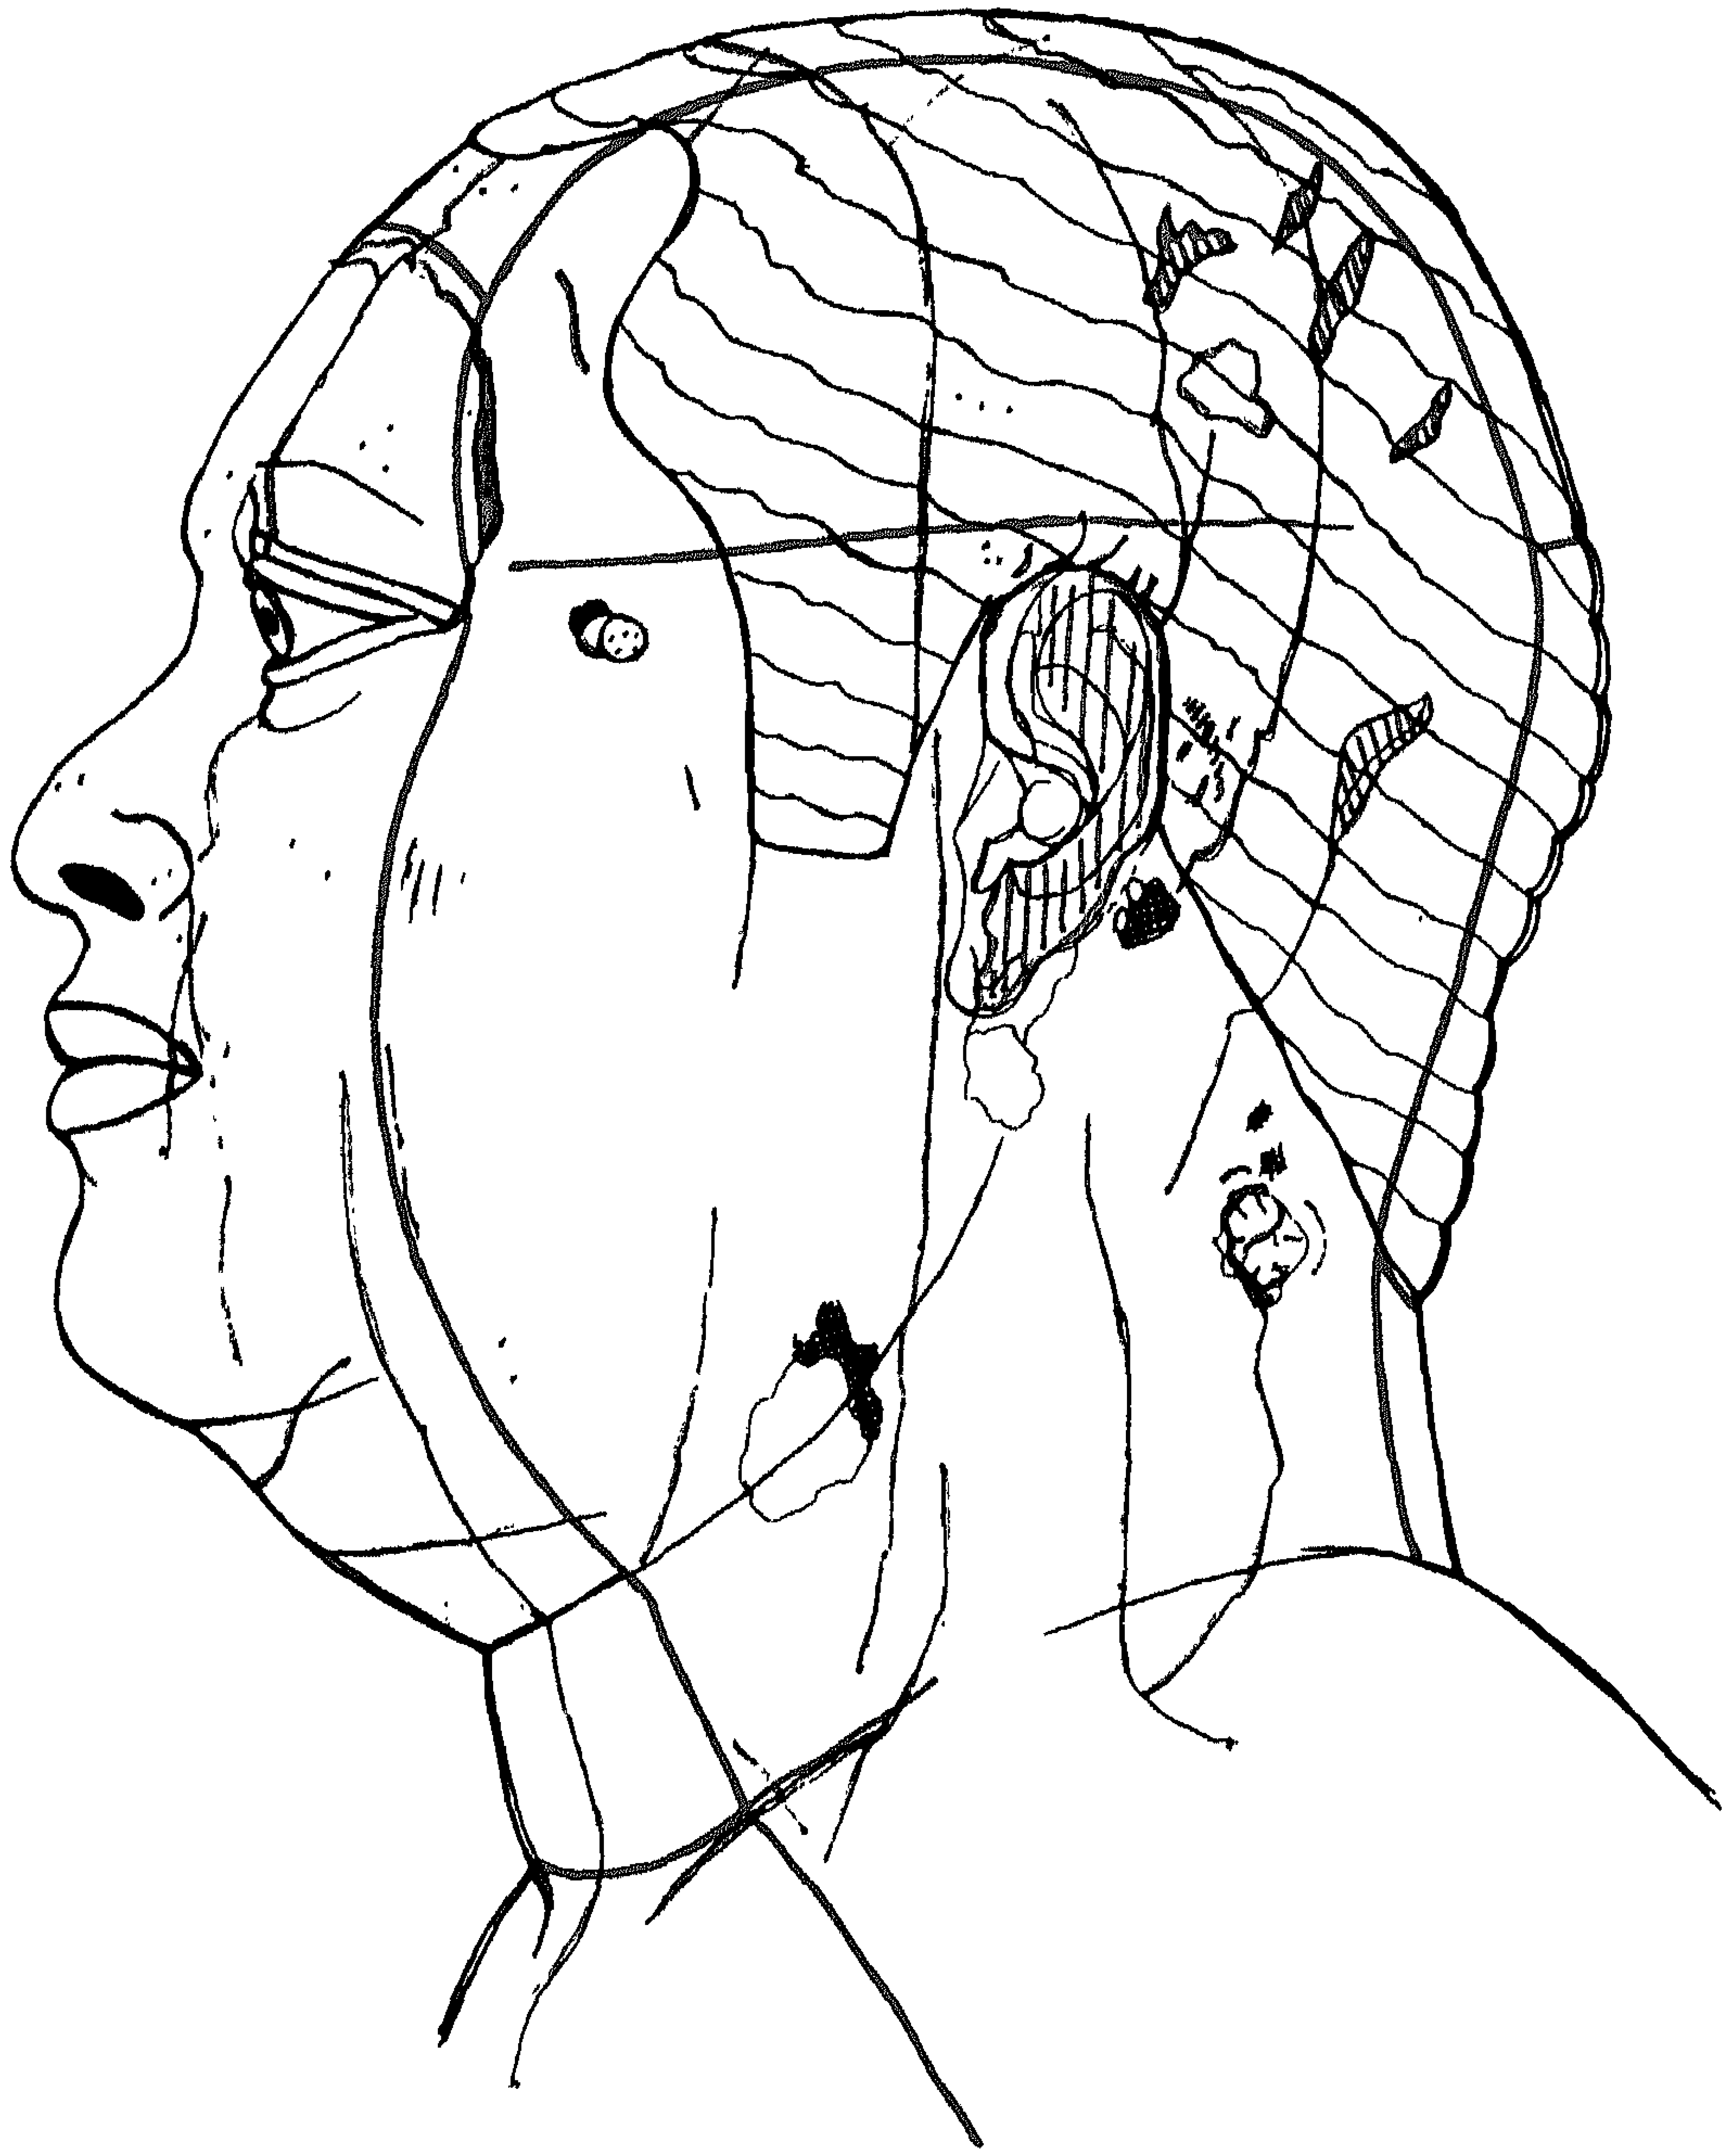
شكل رقم (٩)

رسم تخطيطى يوضح مظاهر التلف بالجانب الأيسر لوجه تمثال «كاعبر» .

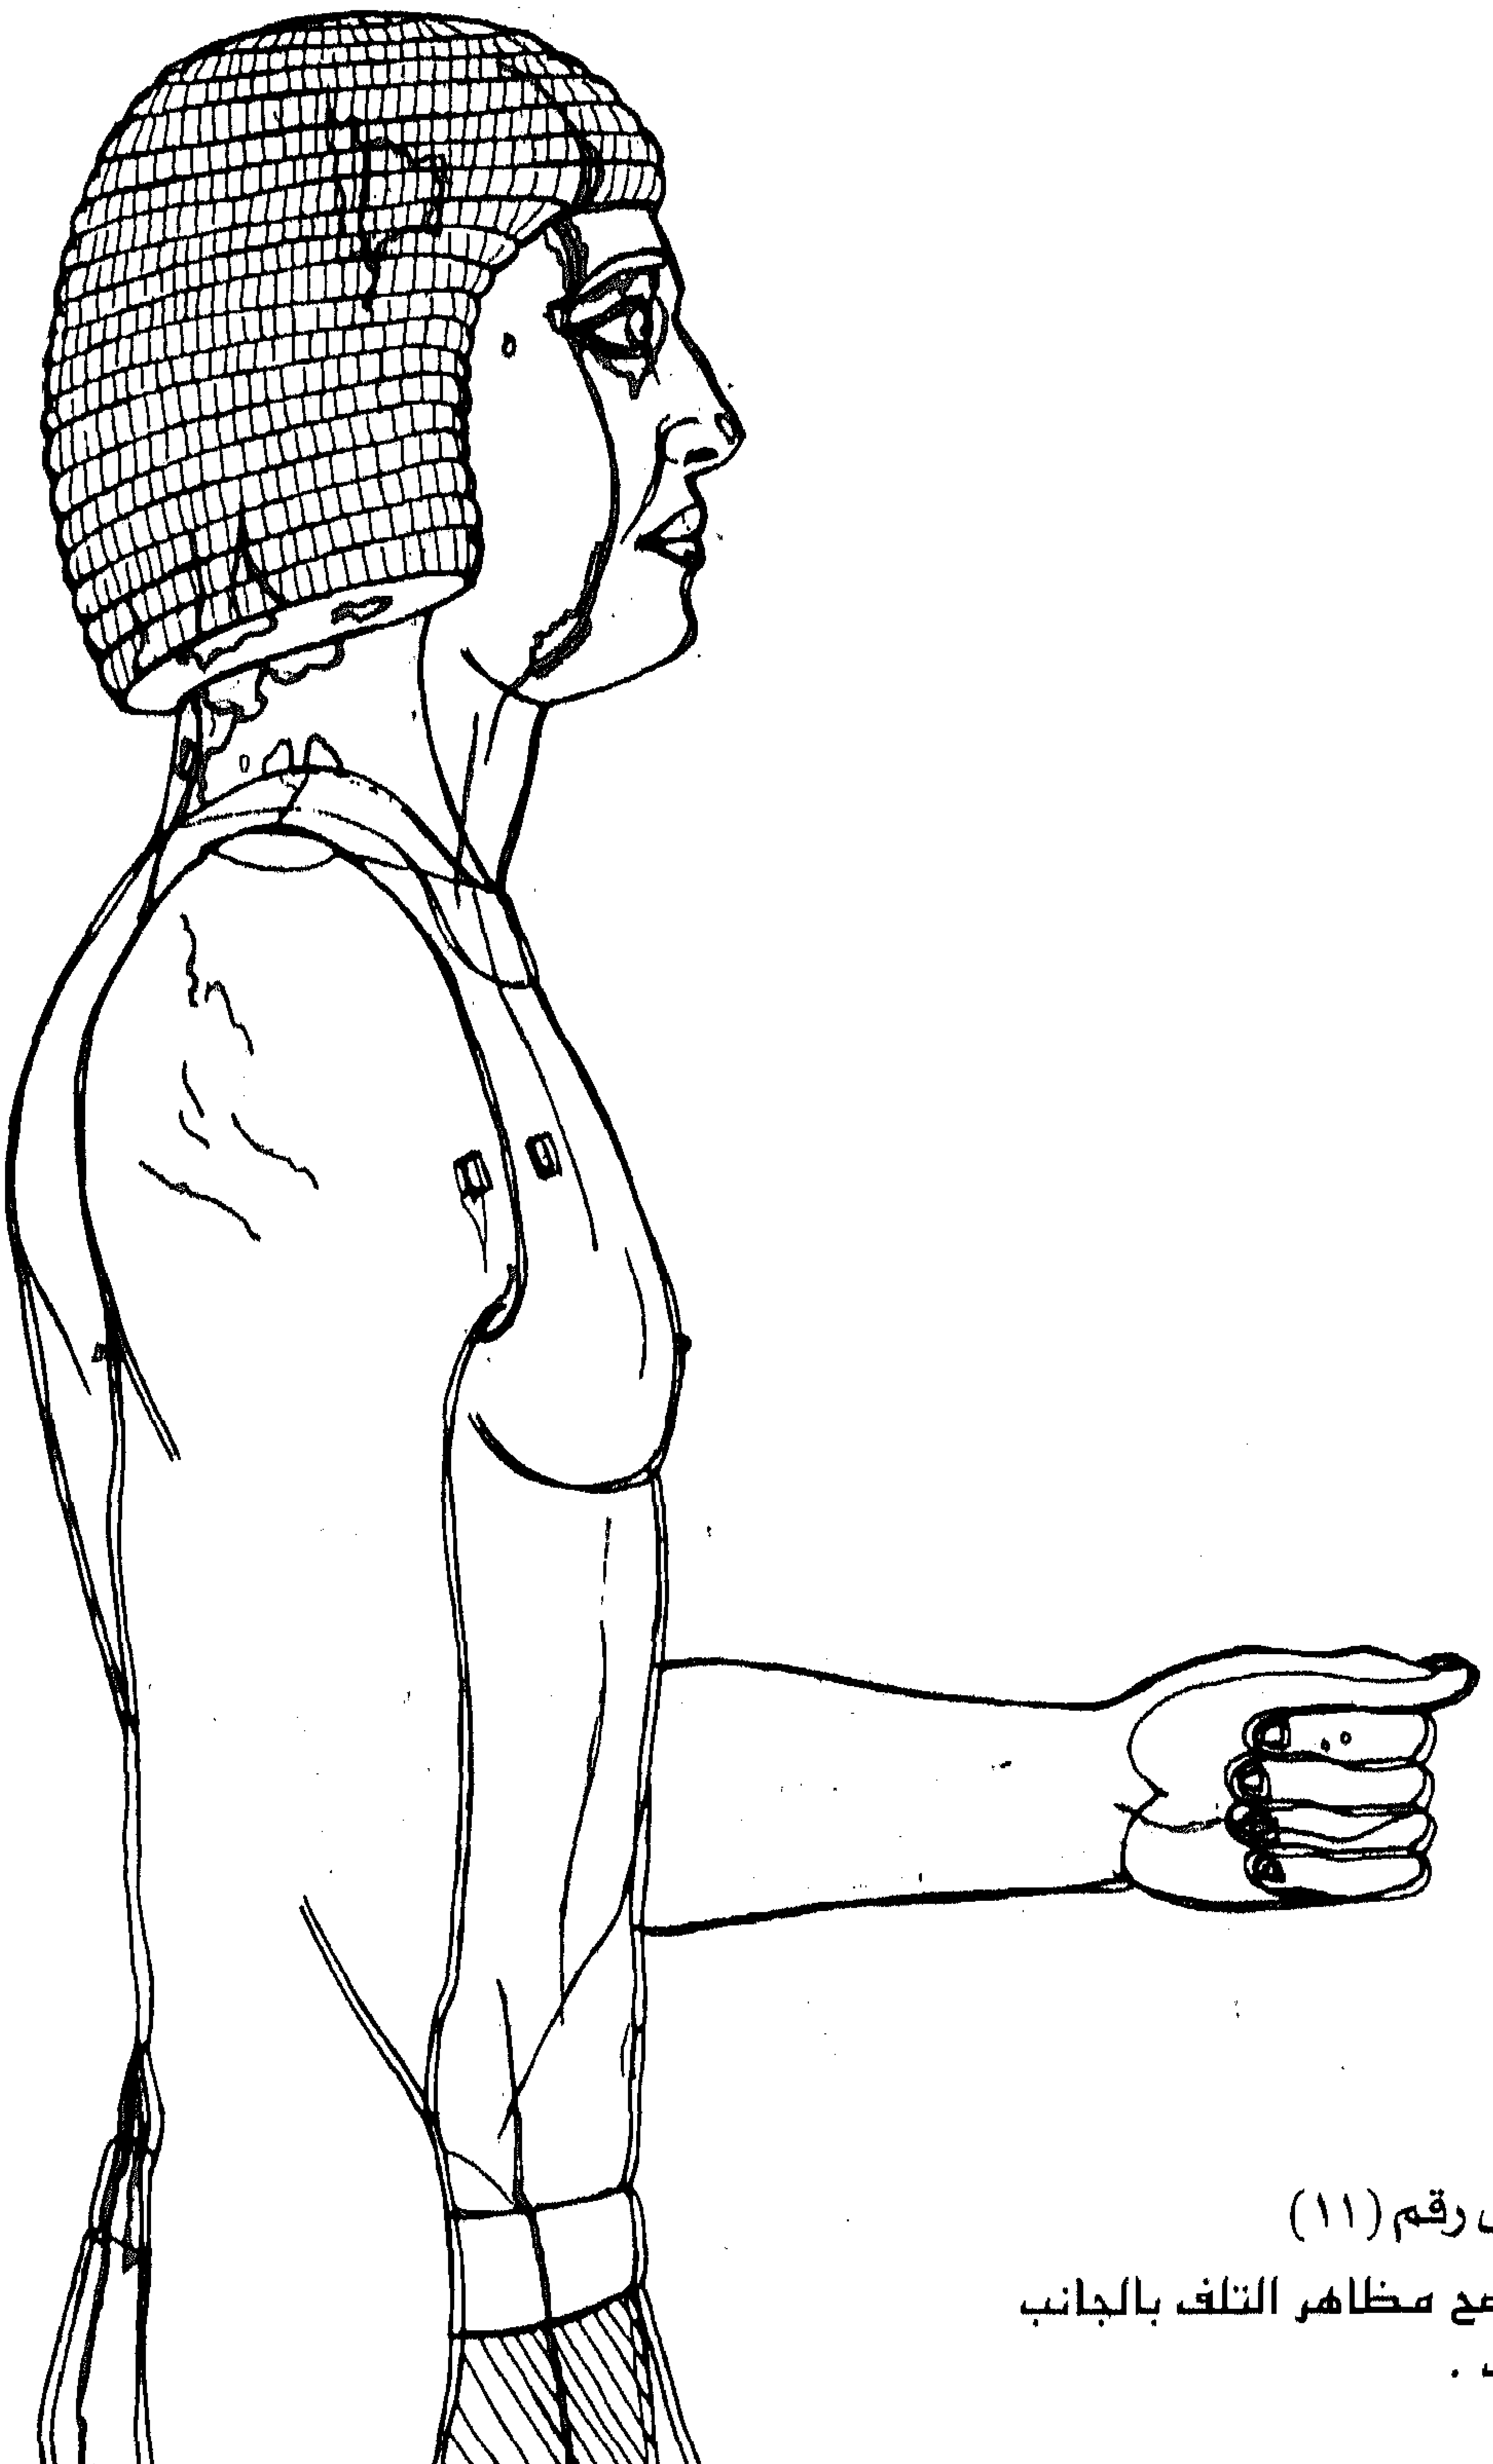
شكل رقم (١١)

رسم تخطيطى يوضح مظاهر التلف بالجانب الأيمن لتمثال الشاب .

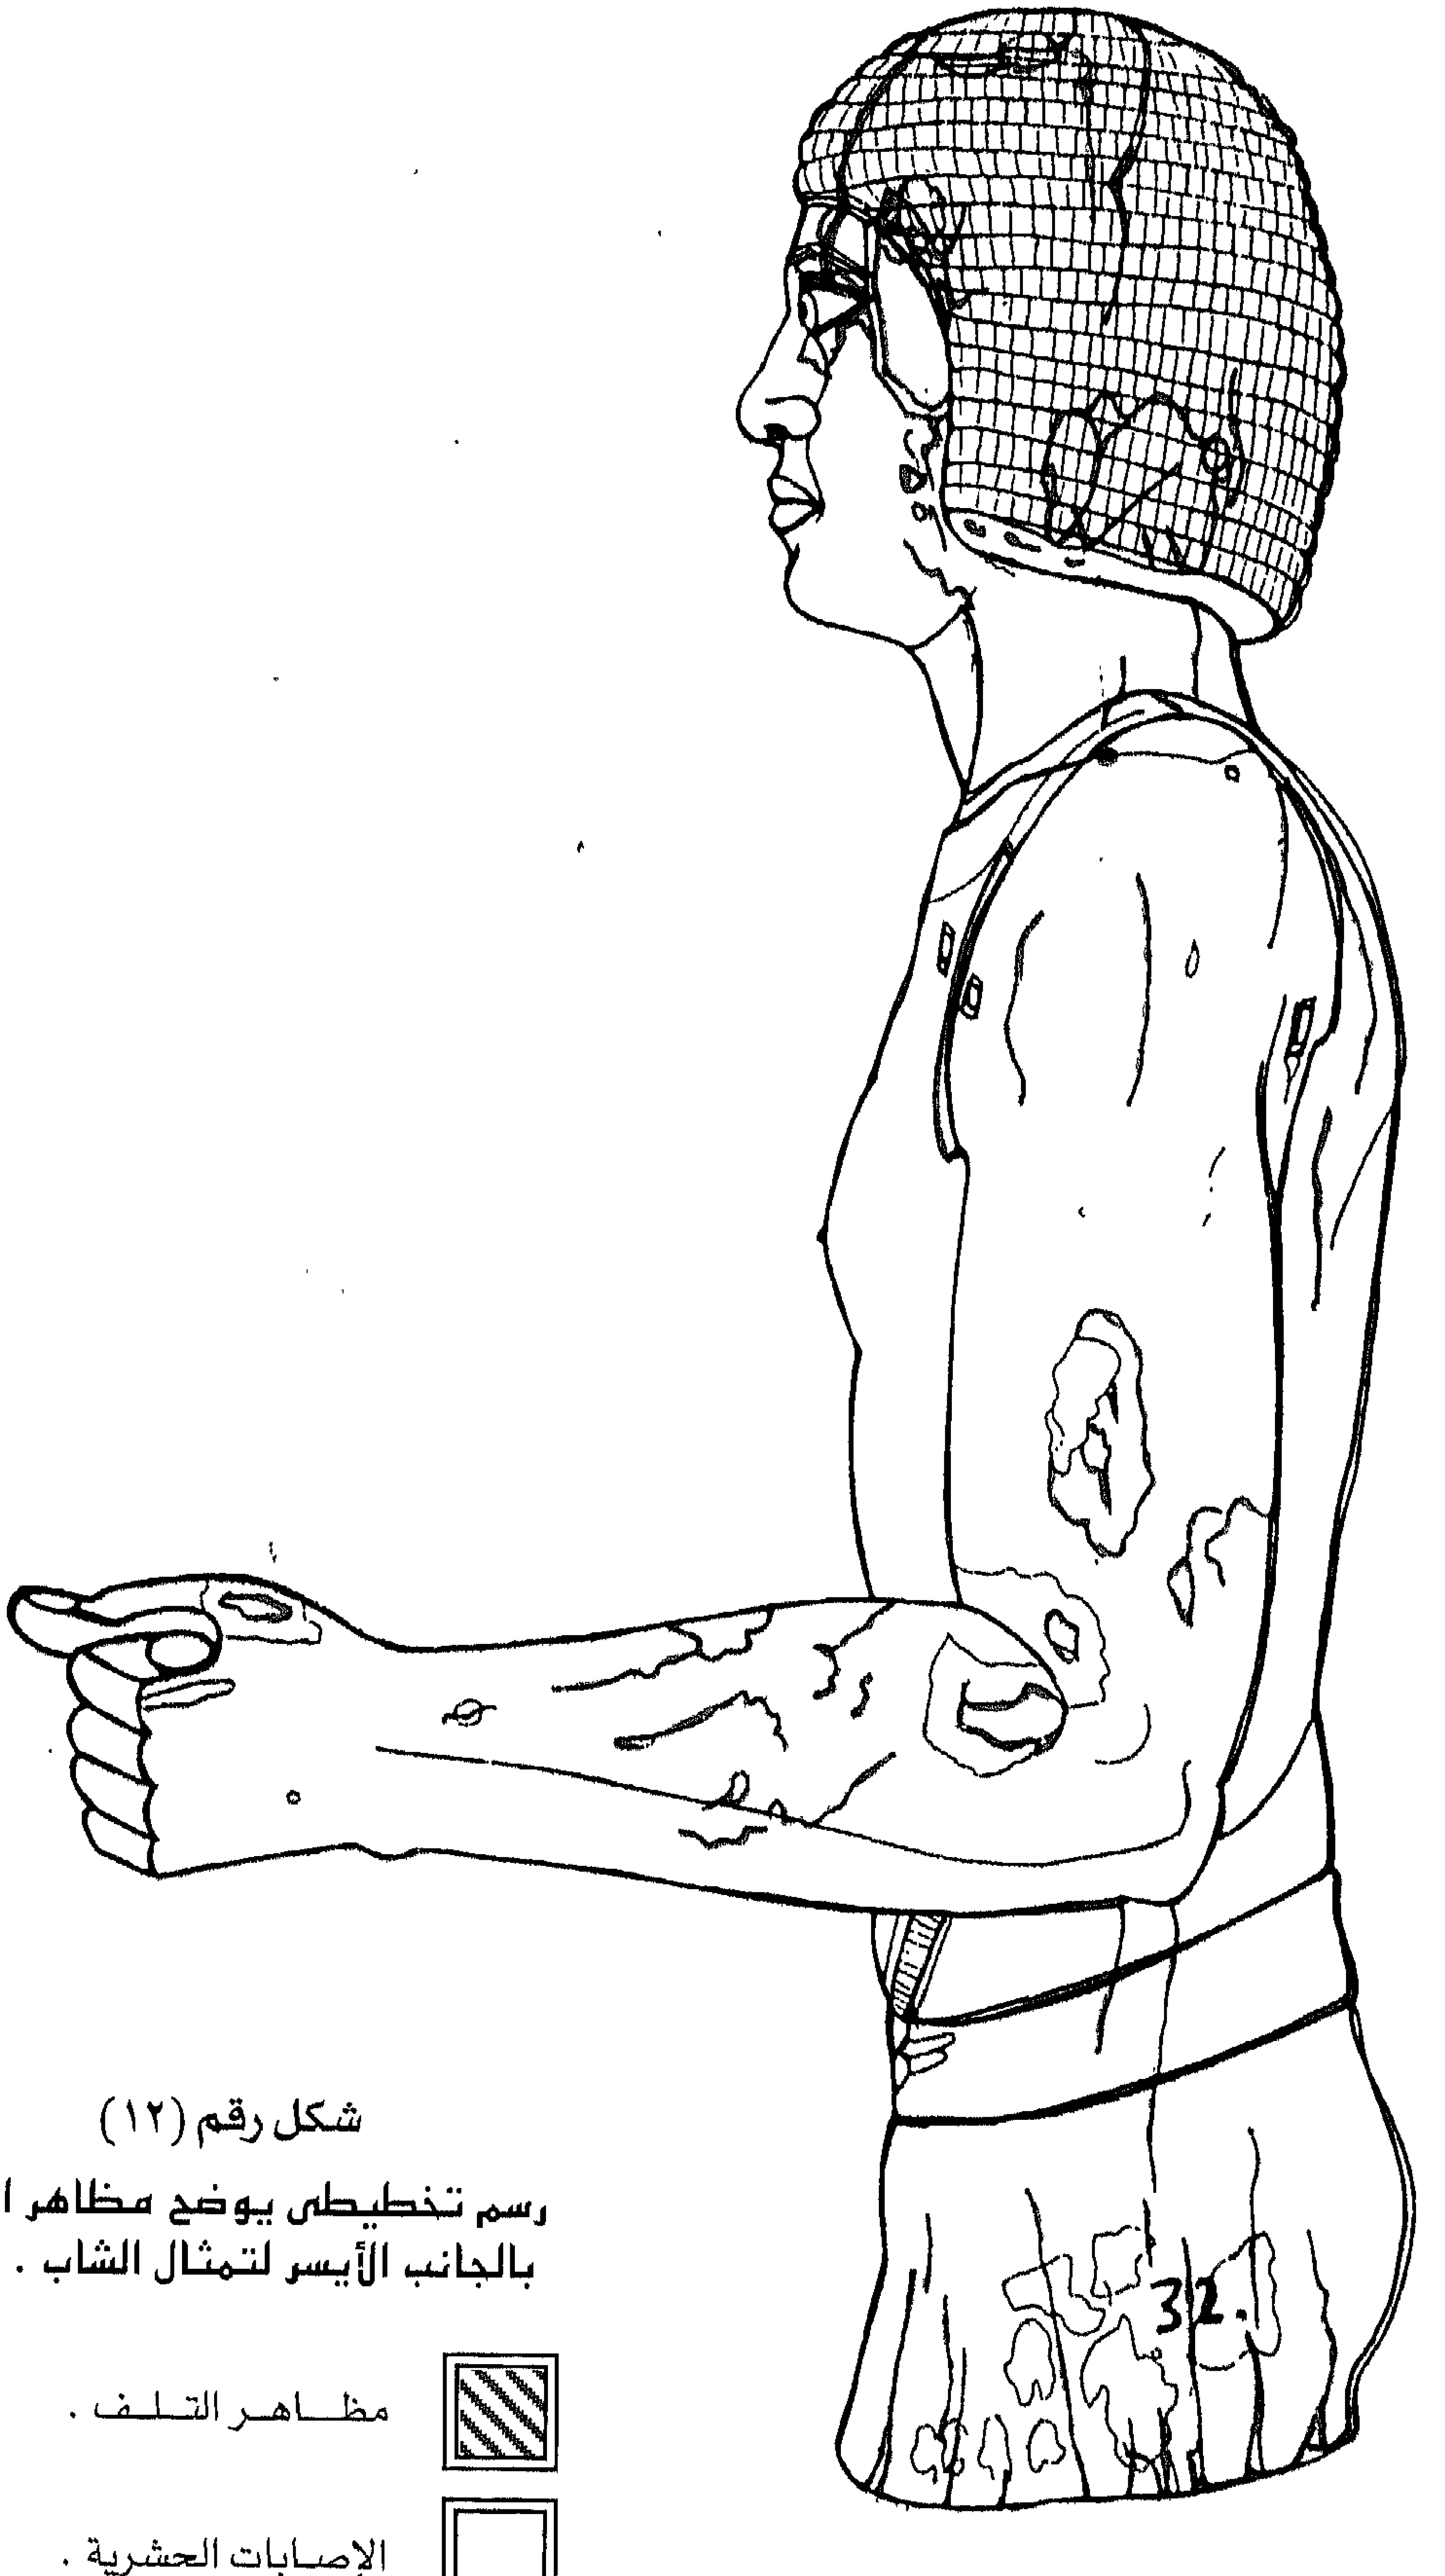
شكل رقم (١٢)

رسم تخطيطى يوضح مظاهر التلف بالجانب الأيسر لتمثال الشاب .

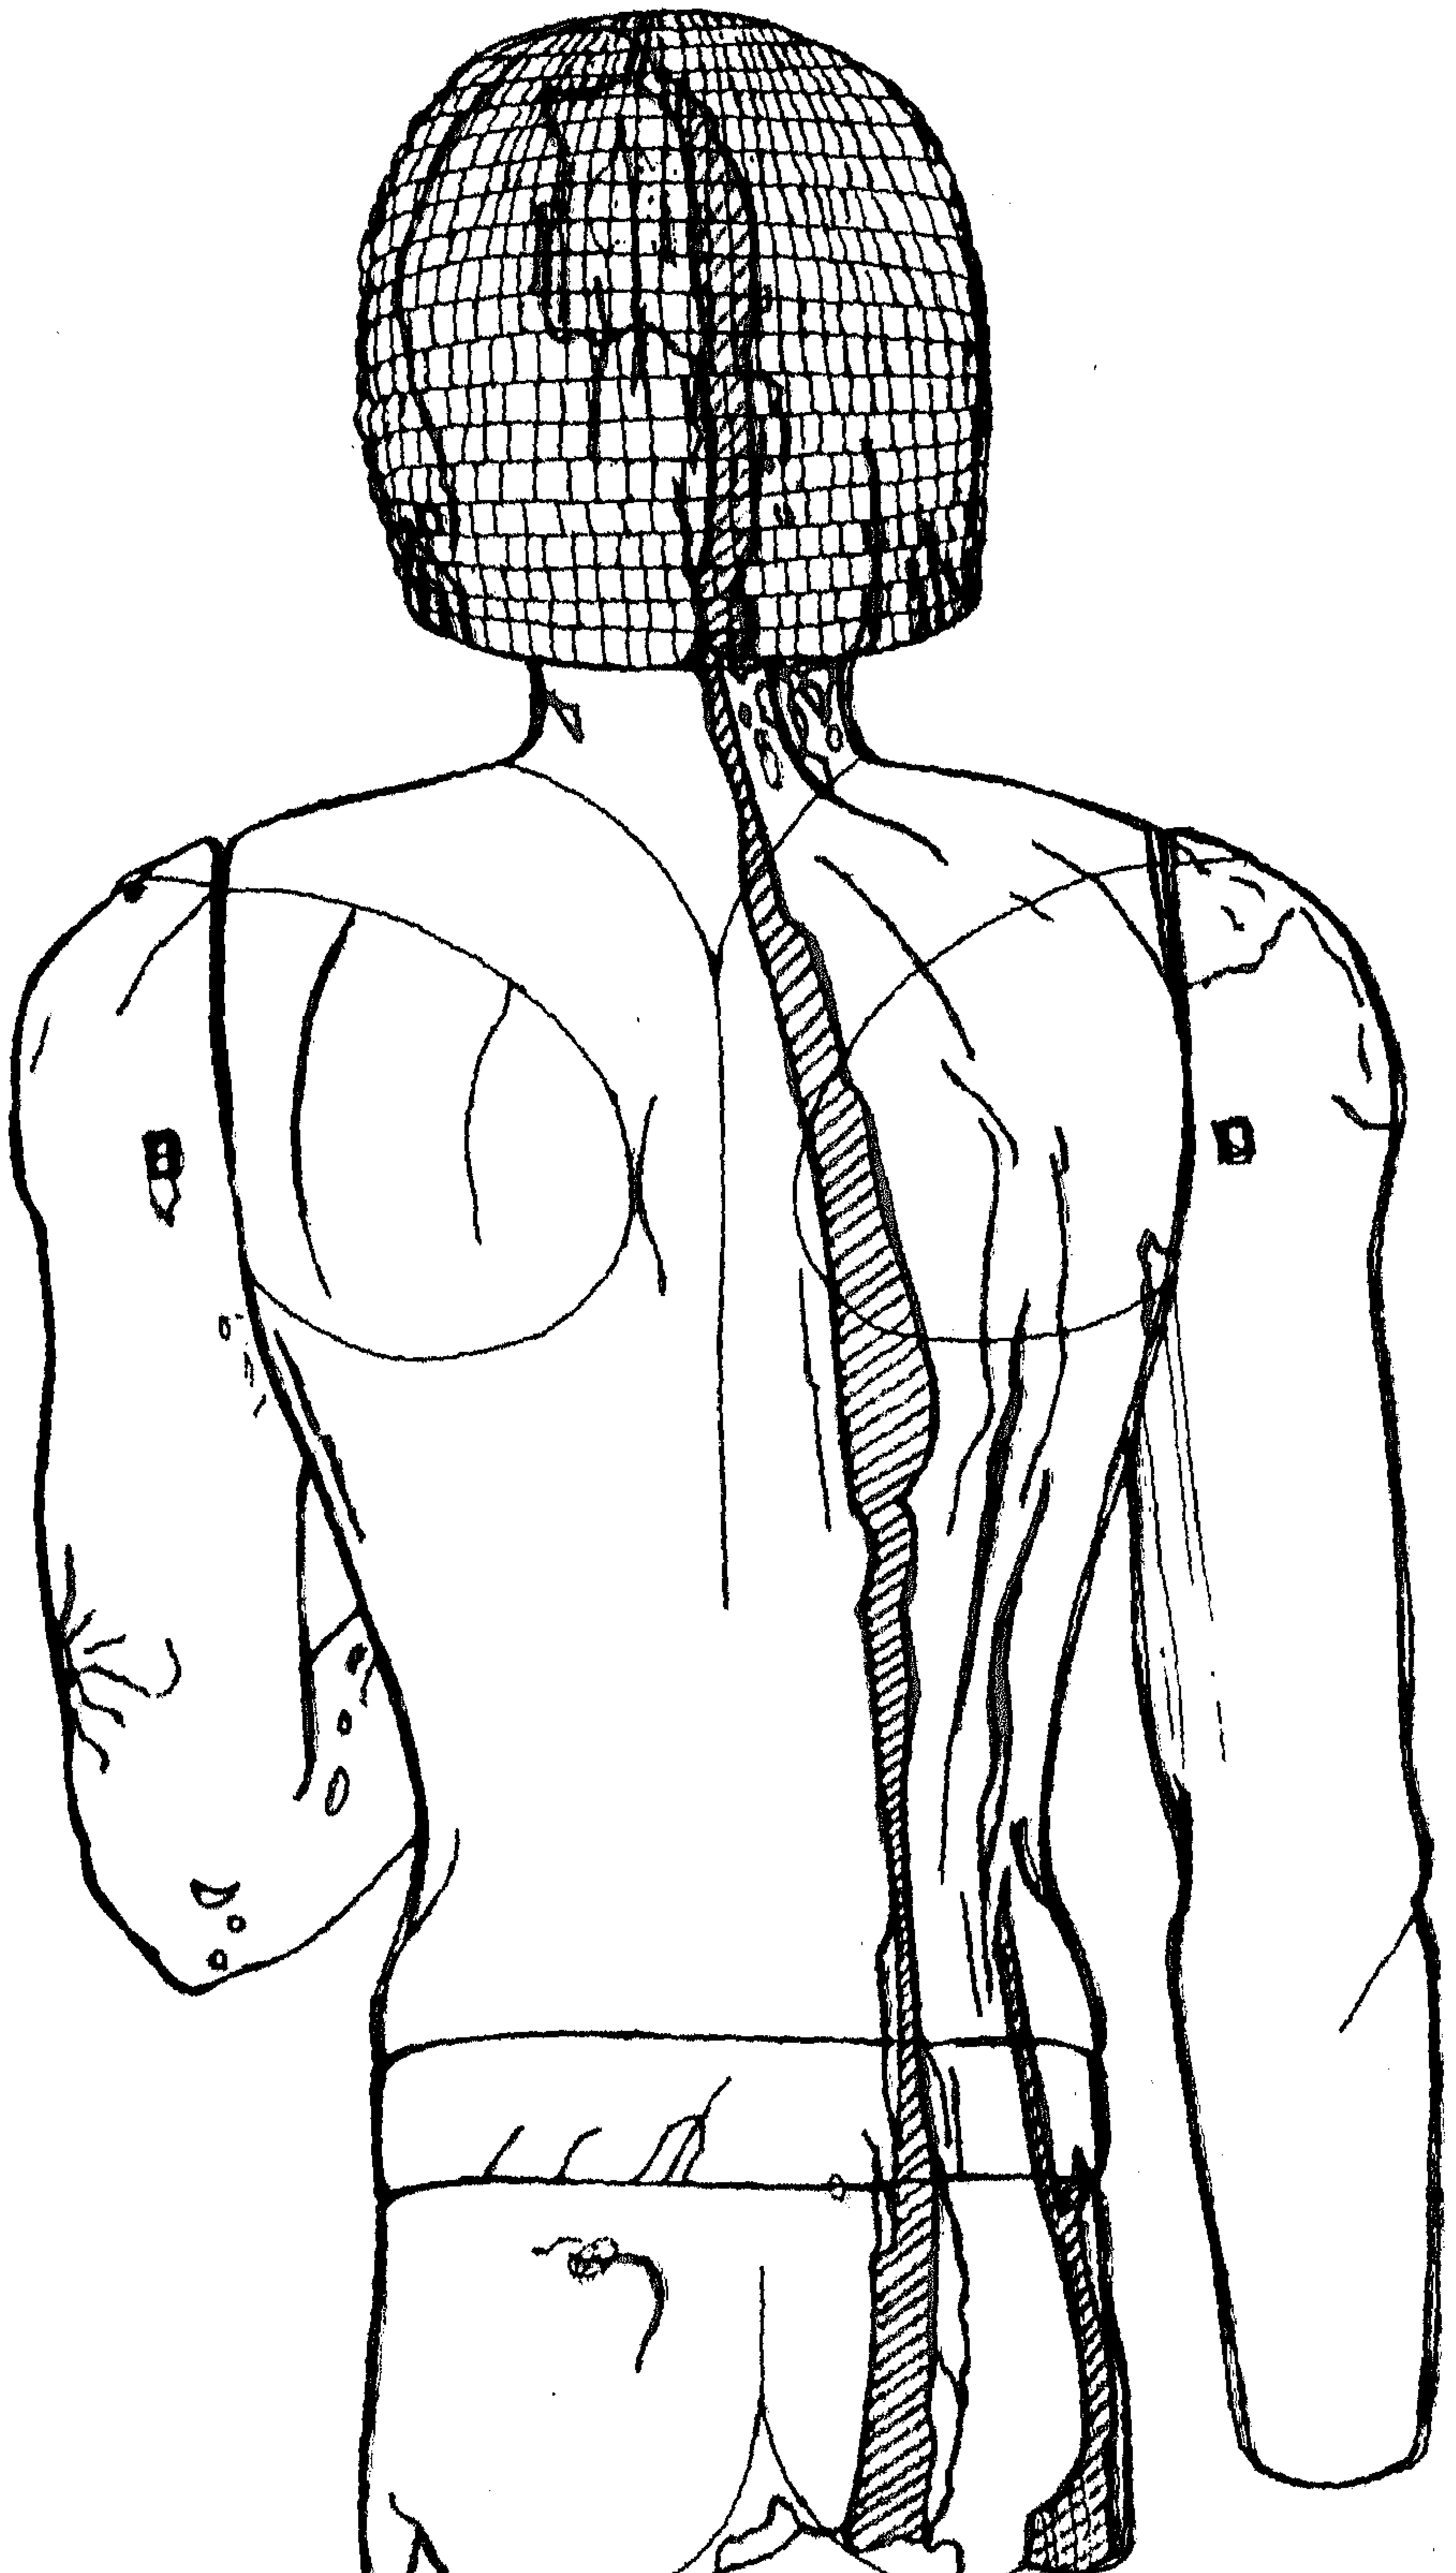
شكل رقم (١٣)

رسم تخطيطى يوضح مظاهر التلف بتمثال الشاب من الخلف .

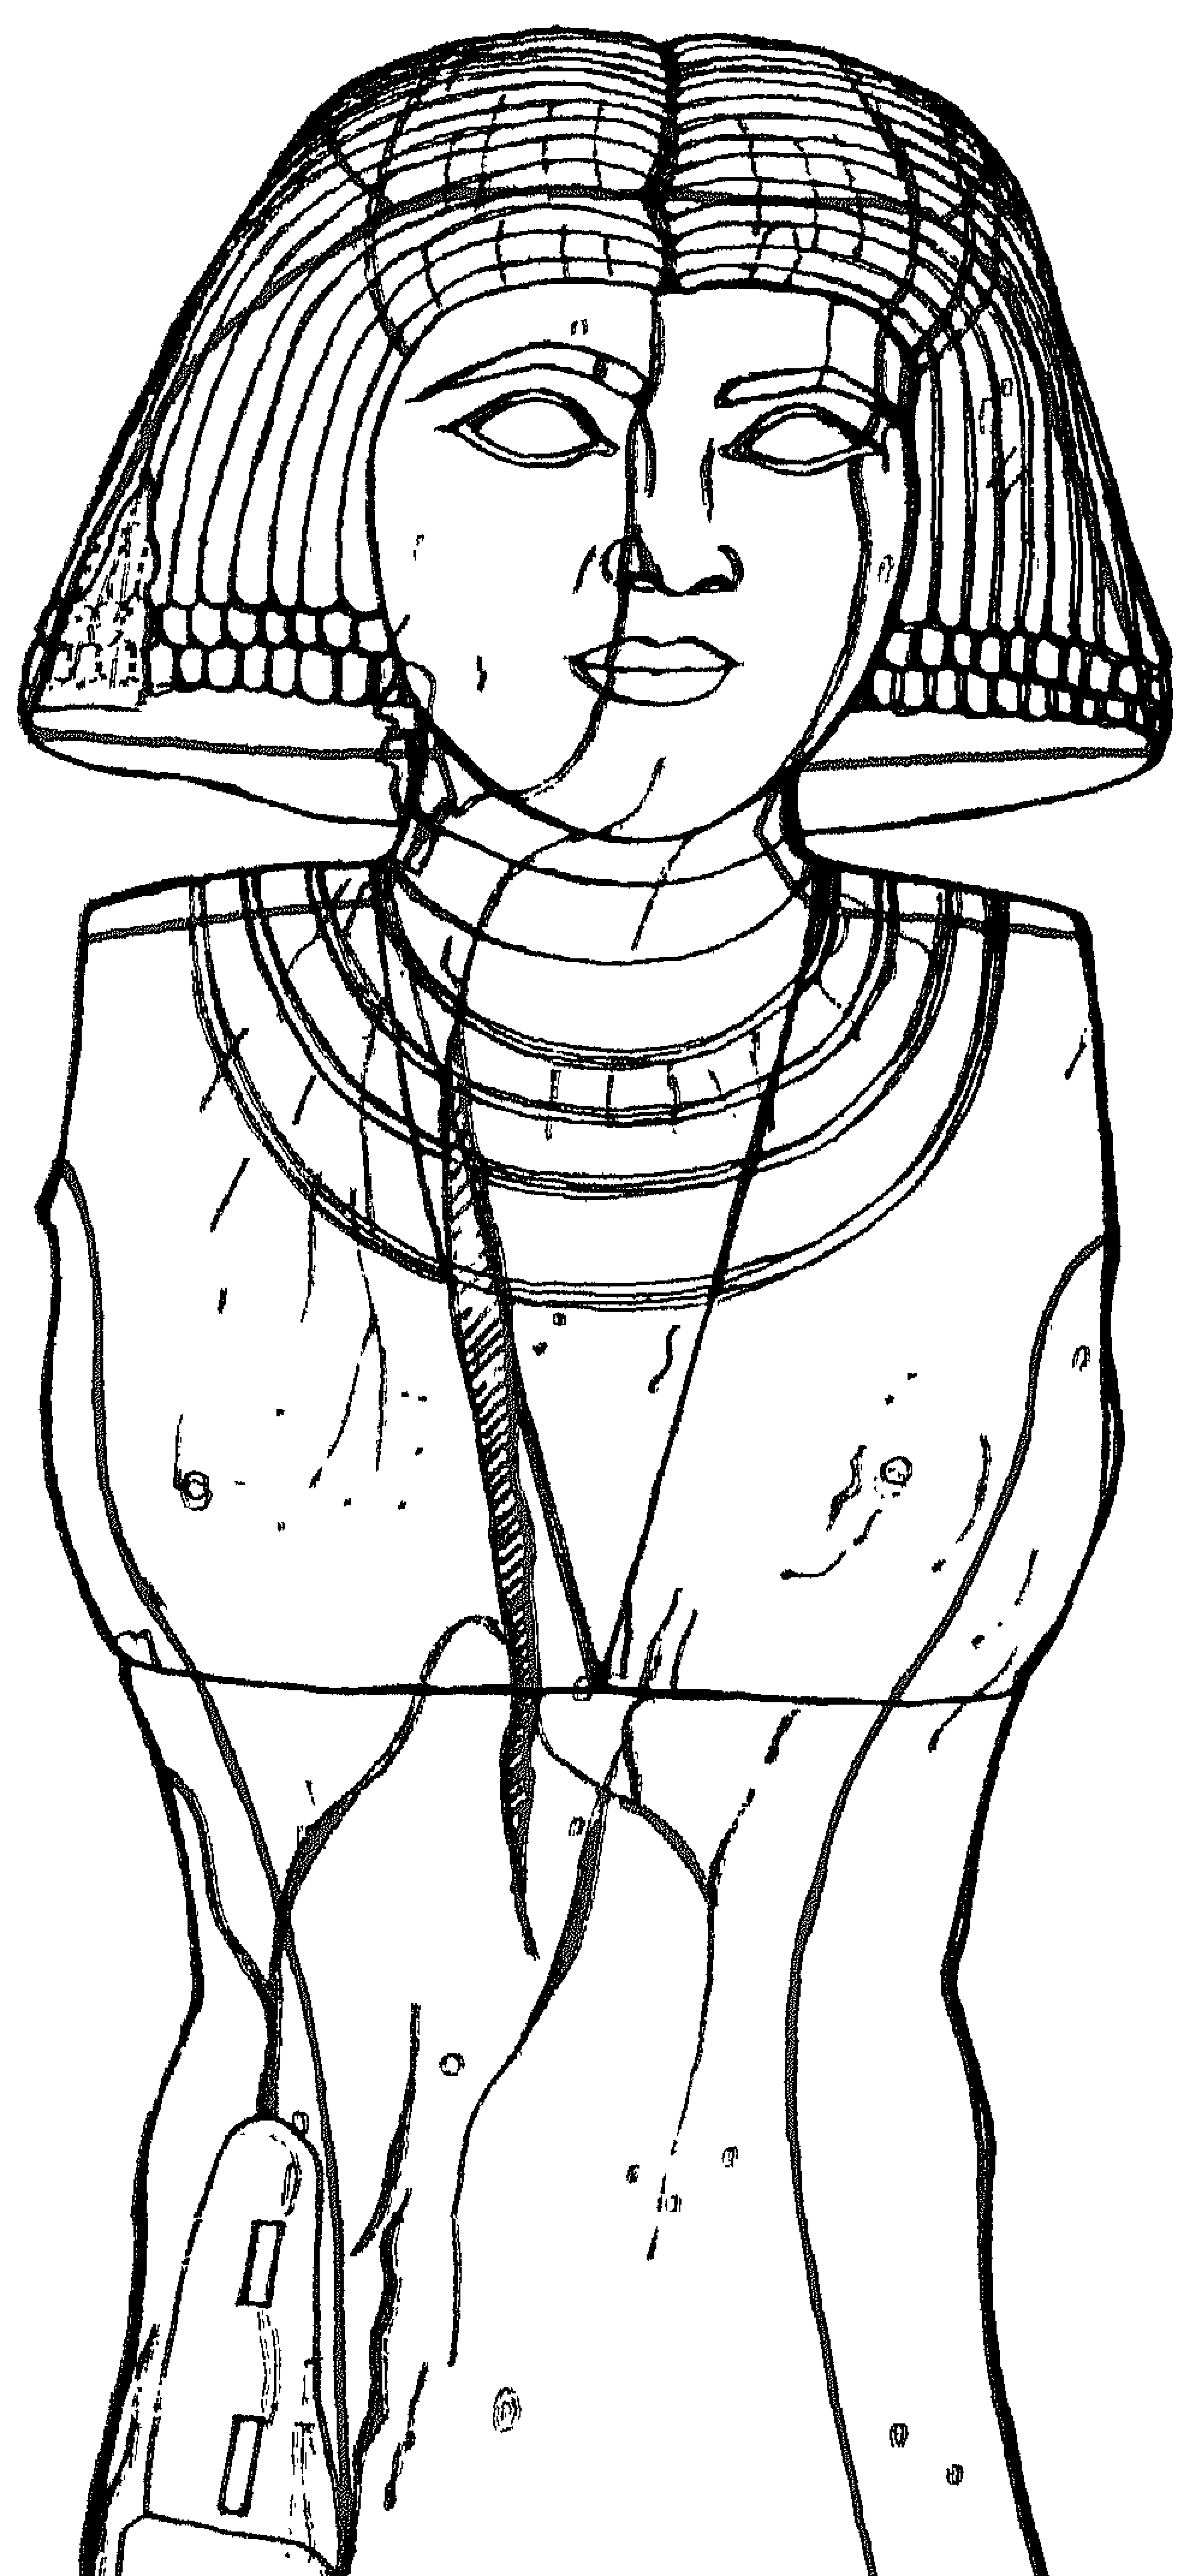
شكل رقم (١٥)

رسم تخطيطى يوضح مظاهر التلف بتمثال «زوجة شيخ البلد» من الأمام .

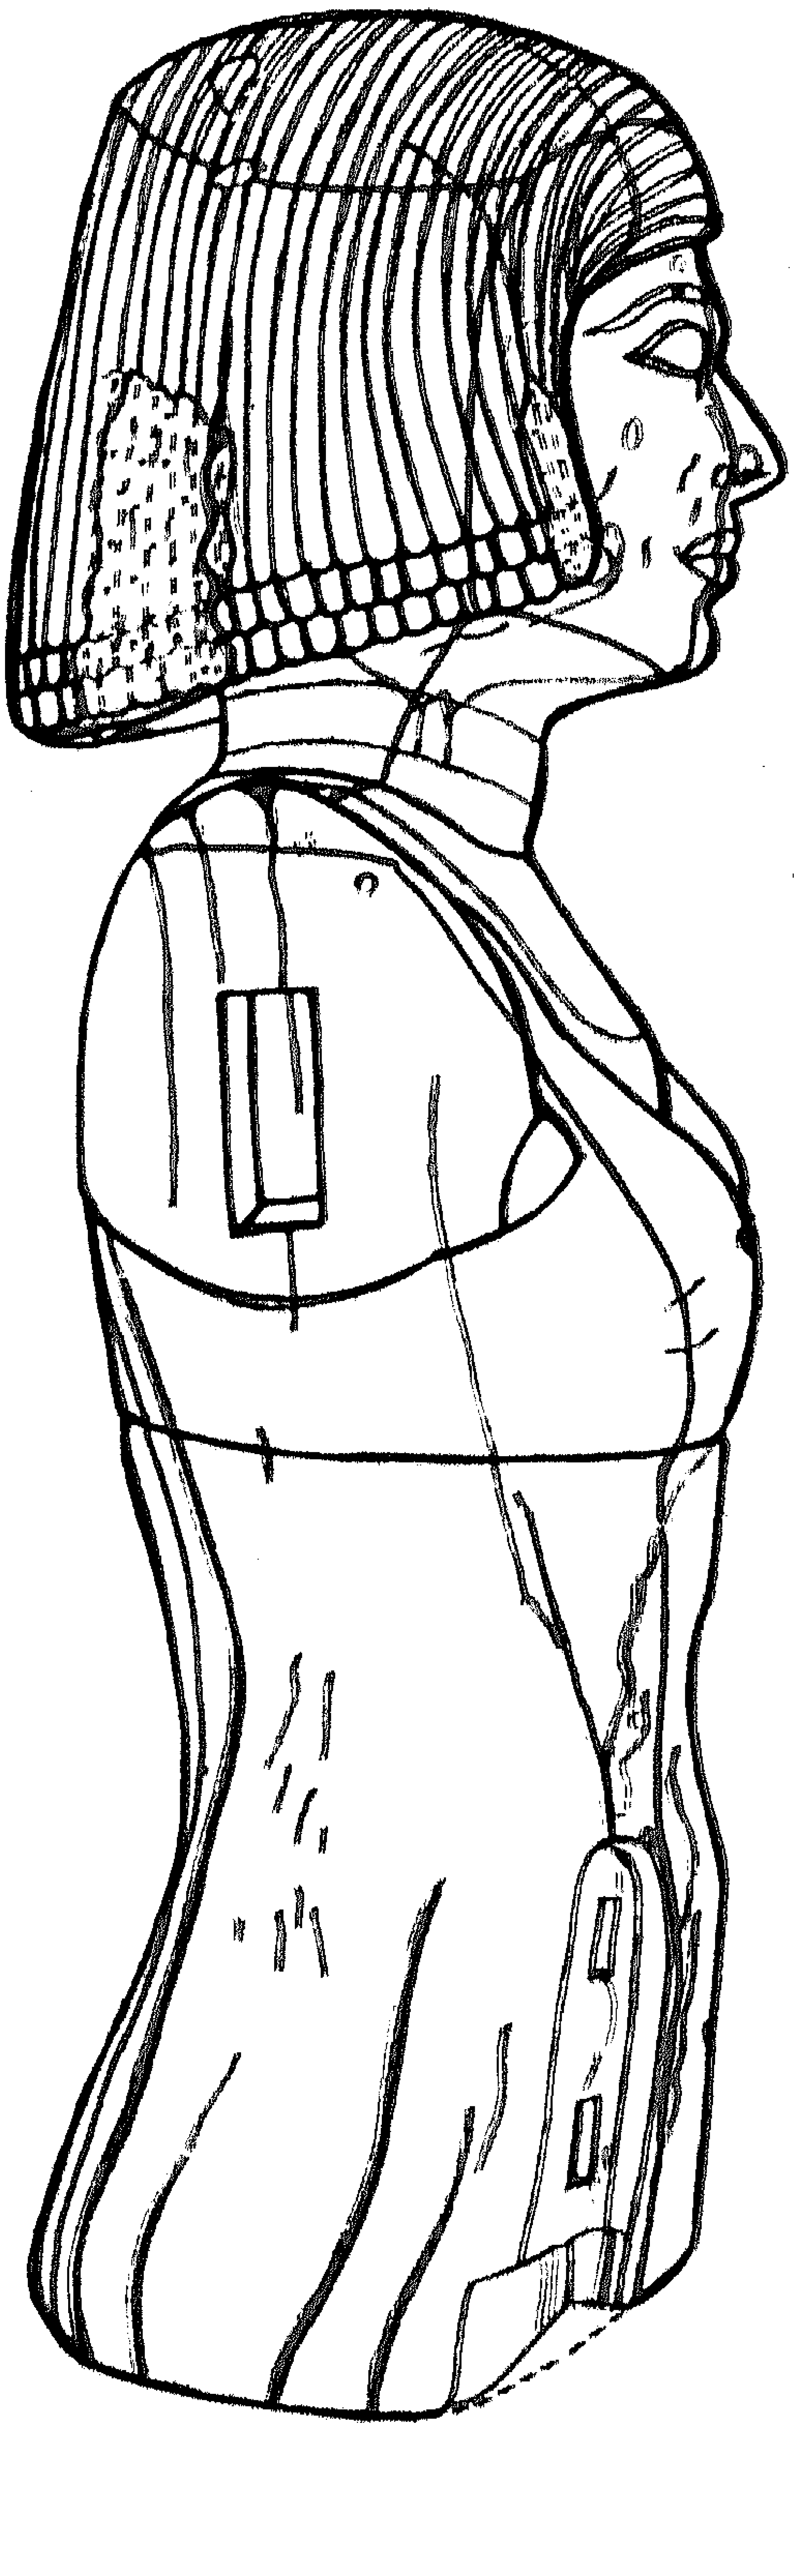
شكل رقم (١٦)

رسم تخطيطى يوضح مظاهر التلف بالجانب الأيمن لتمثال «زوجة شيخ البلد» .
